”Parrut pystyyn ja pärettä päälle, niin kyllä se aikansa kestää!”

Liedon maatalousrakennukset 1800-luvulta 1900-luvun puoliväliin

Pro gradu -tutkielma

Helga Lähdemäki

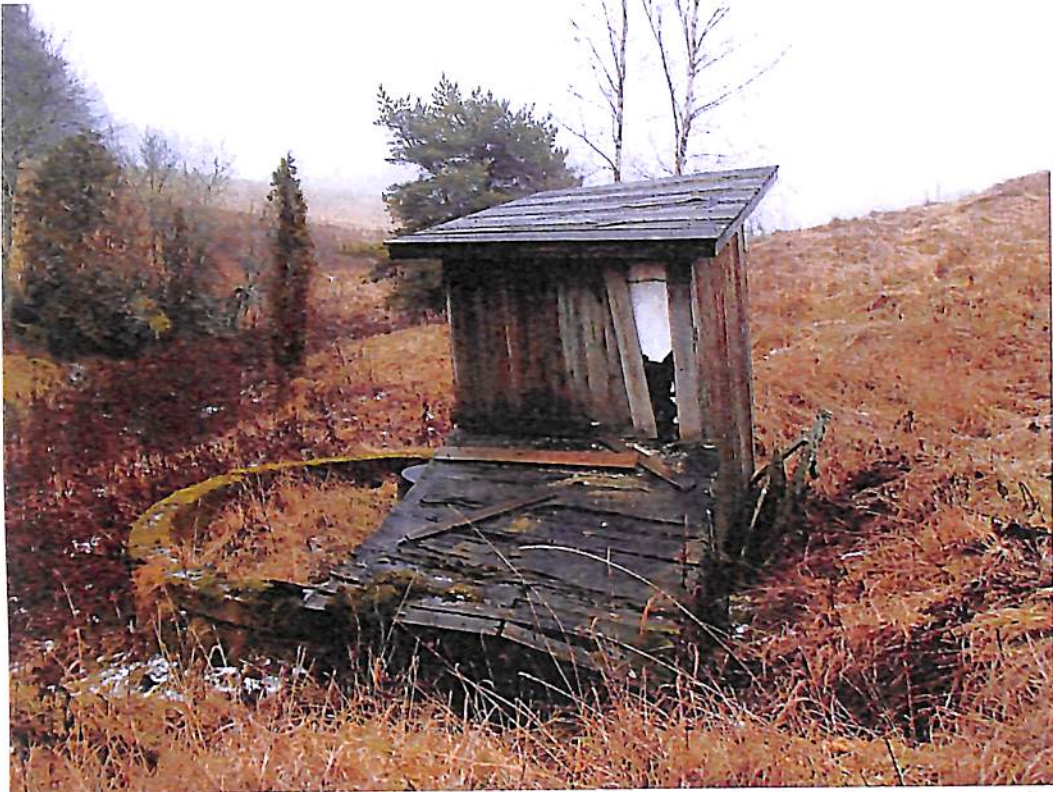
Kuva 3. Kulttuurimaisemassa vielä näkyviä, mutta parhaillaan katoamassa olevia rakenteita ovat muun muassa pumppuhuoneet, joita harvakseltaan löytyy Aurajoen varresta. Nämä rakennukset suojasivat nimensä mukaisesti pumppuja, joilla karjanhoitoon käytetty talousvesi nostettiin joista. Kuva: Nautelankosken museon kokoelmat, NKM/va/11243:7970.

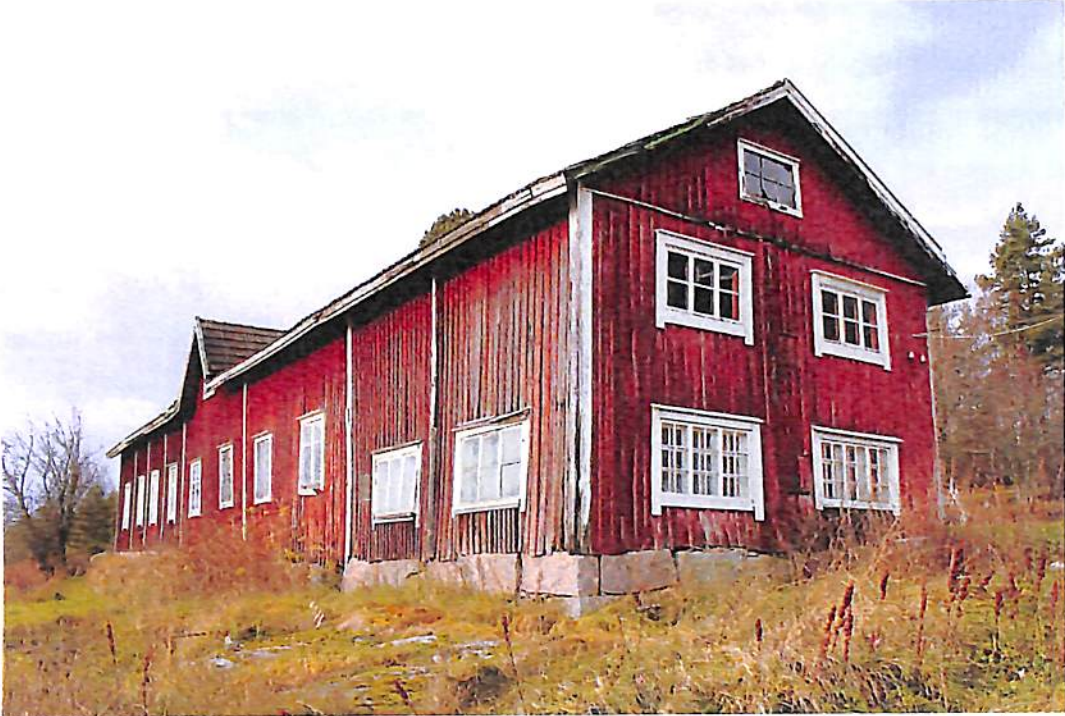
Kuva 5. Pitkänomaisen rakennuksen kuvaajan puoleisessa päädyssä on sijainnut kaksikerroksinen kanala, josta merkinä ovat nykypäivään saakka säilyneet runsaat ikkunat. Keskellä rakennusta on ollut talli- ja varastotiloja ja kauempana olevassa päädyssä sijaitsivat vuoden 2013 inventointihetkelläkin tilan vanhan isännän ja emännän asuintilat. Kuva: Nautelankosken museon kokoelmat, NKM/va/11243:7318

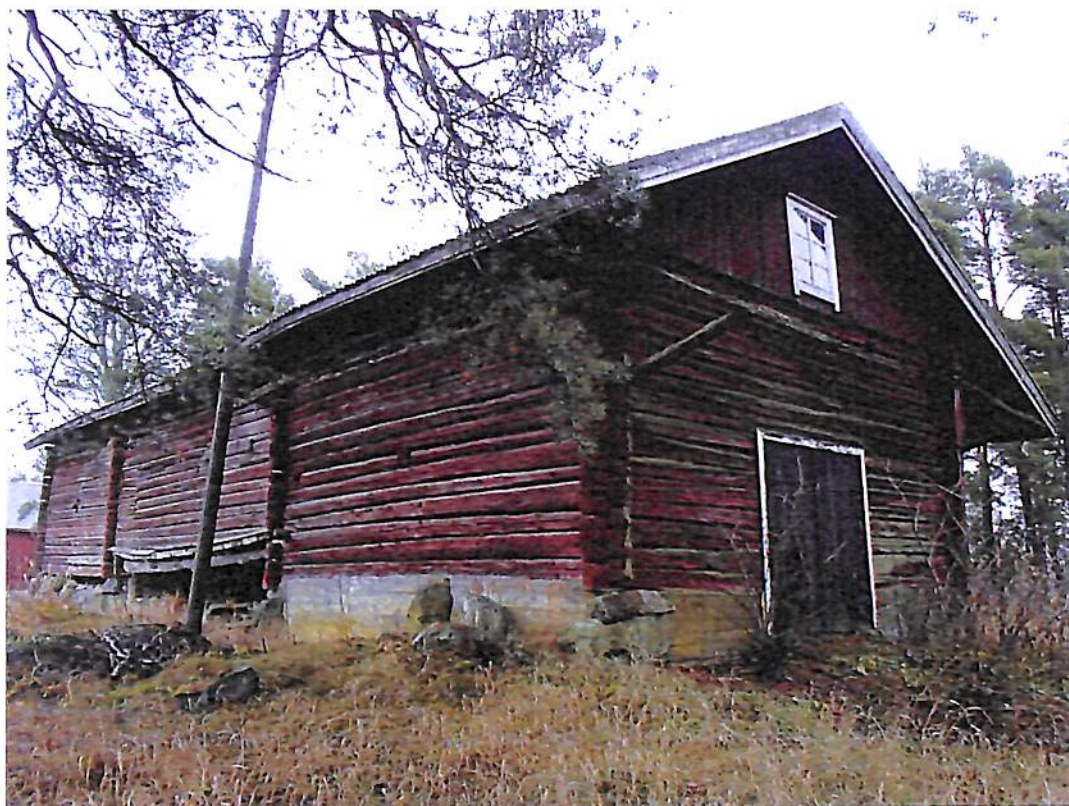
Kuva 11. Kaksiosainen riihi, jonka molemmissa päissä on ollut tilat viljan kuivaamiselle ja keskellä luha puintia varten. Kuva: Nautelankosken museon kokoelmat, NKM/va/11243:7683.

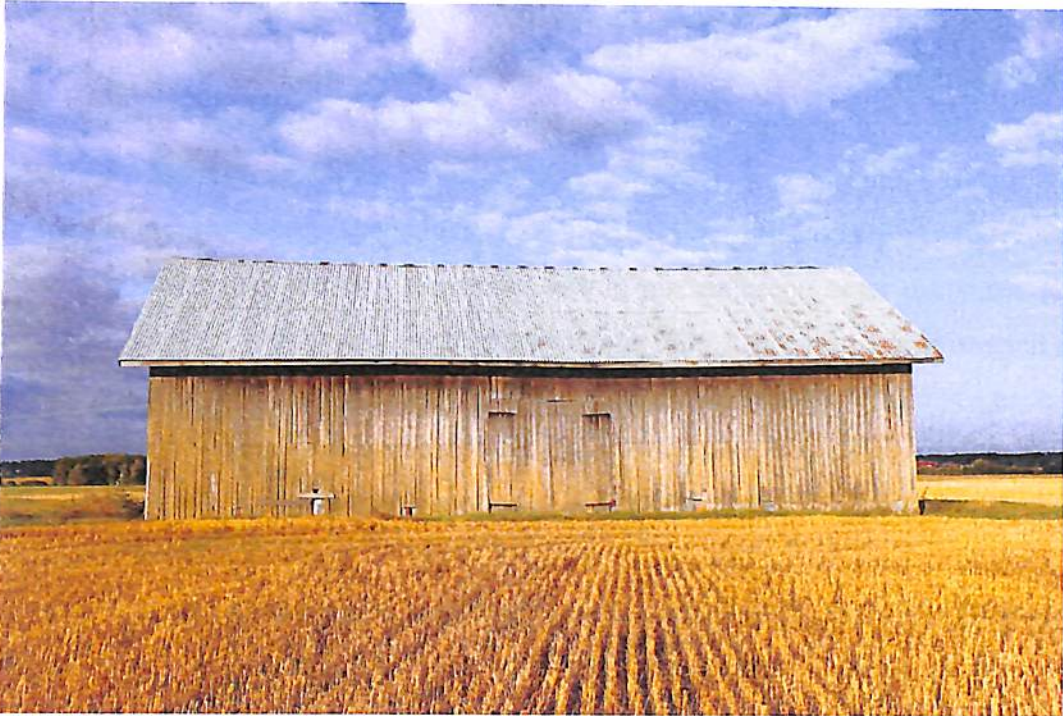
Kuva 14. Tyypillinen lietolainen peltomakasiini on suorakulmainen, lautarakenteinen varastorakennus. Kuva: Nautelankosken museon kokoelmat, NKM/va/11243:4149.

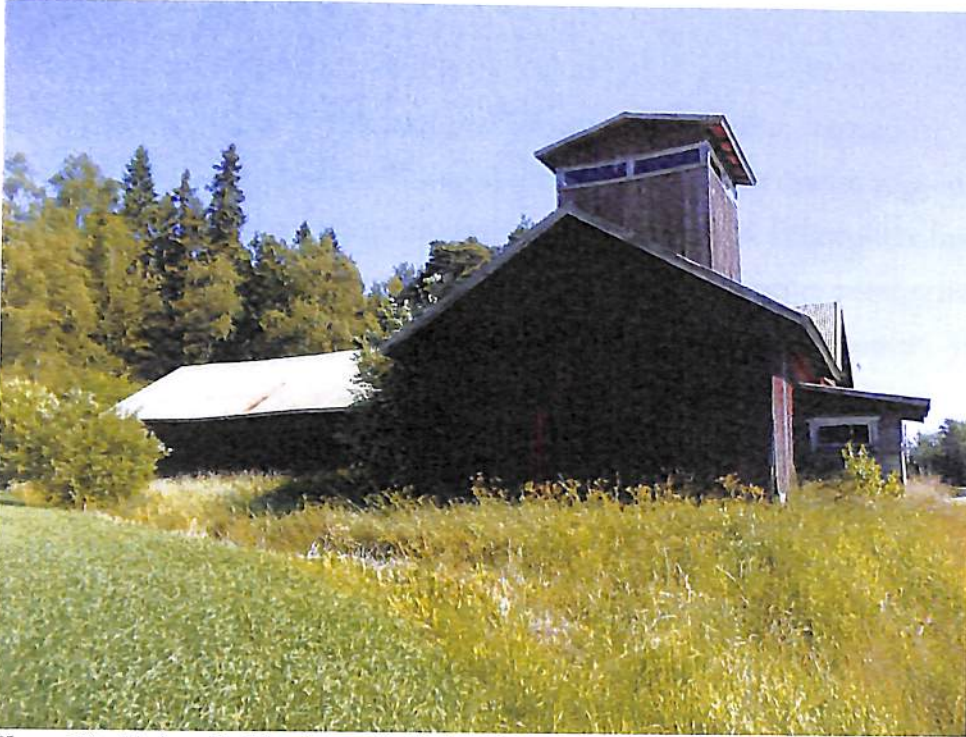
Kuva 19: Kuivuriksi laajennettu makasiini voi toisinaan olla hyvin moniulotteinen.
Kuva: Nautelankosken museo, NKM/va/11243:10353.

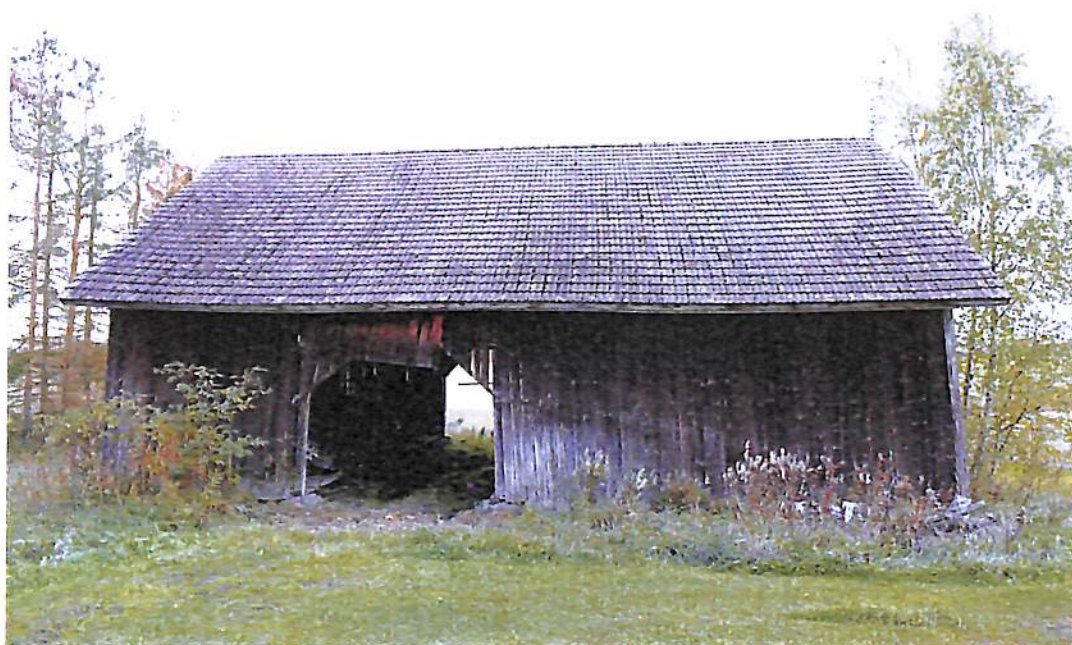
Kuva 20. Vaunuvajan erikoisuus näyttäisi Liedon aineistoissa olevan avoin läpiajettava välikkö, jonka kautta kulku rakennukseen on käynyt helposti. Kuva: Nautelankosken museon kokoelmat, NKM/va/11243:5206.

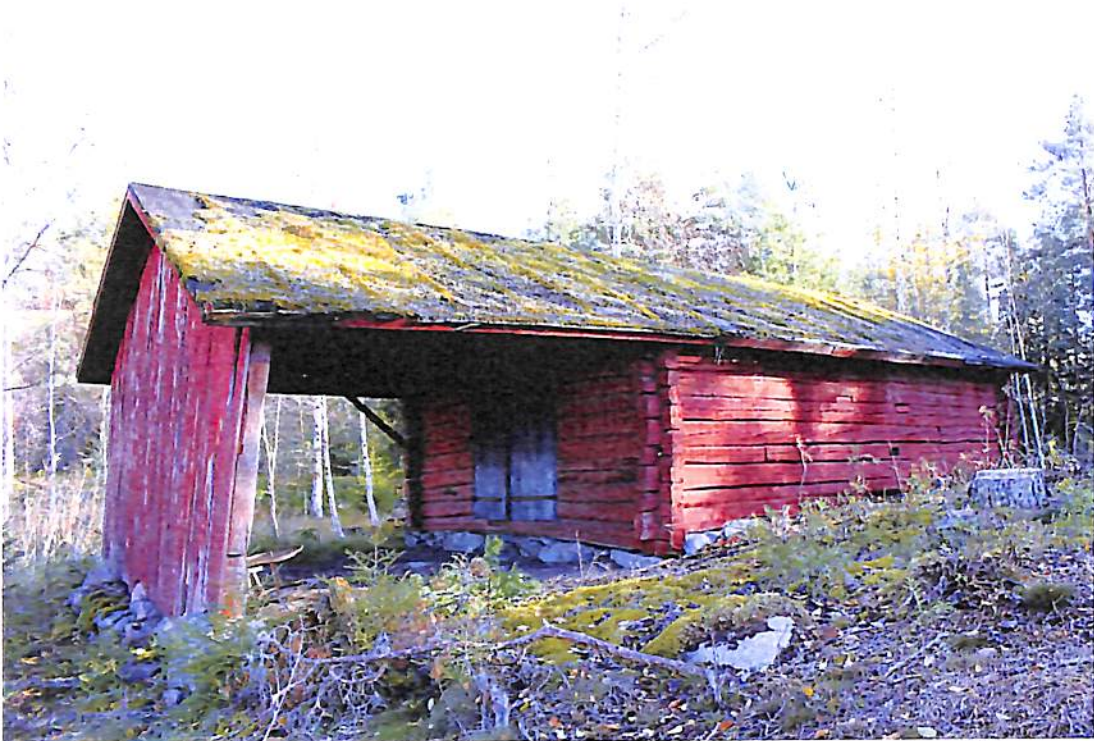
Kuva 22. Pajat sijaitsivat usein hieman pihapiirin ulkopuolella, sillä niiden ahjot muodostivat samanlaisen paloturvallisuusriskin kuin riihien kiukaat. Kuva: Nautelankosken museon kokoelmat, NKM/va/11243:5937.

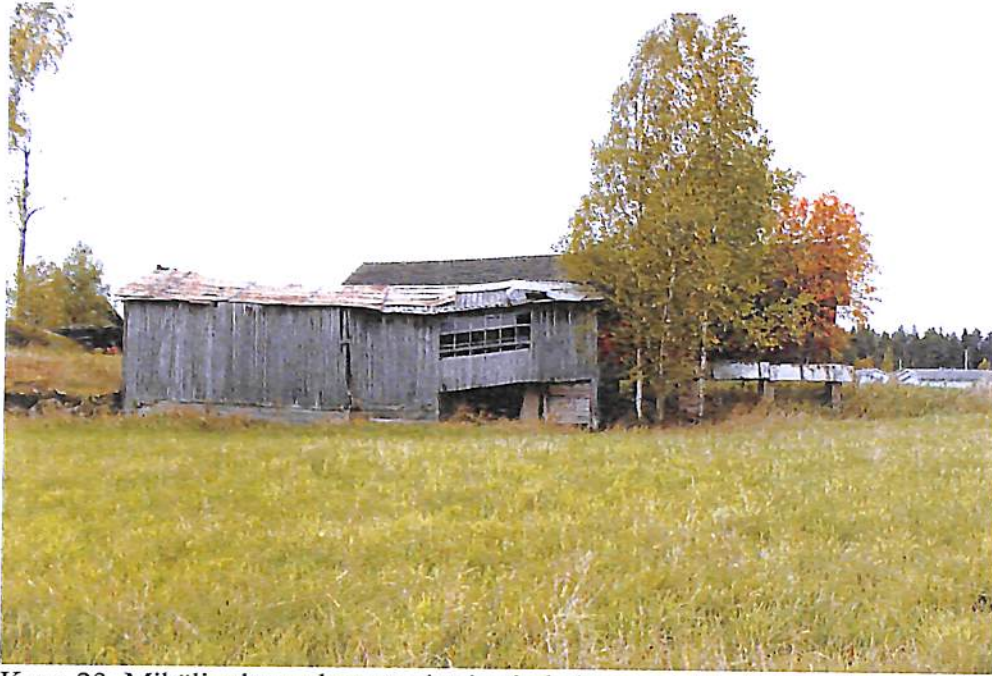
Kuva 23. Mikäli rakennuksen omistaja ei ole inventointihetkellä ollut saatavilla, rakennustyypin tuntee parhaiten sen sahalinjastosta. Kuvassa betonipaalujen varaan rakennettu linjasto tulee ulos rakennuksesta kuvan oikeassa reunassa. Kuva: Nautelankosken museon kokoelmat, NKM/va/11243:4456.
