Lieto Viinamäki

Käytöstä poistetun hautausmaa-alueen arkeologinen inventointi 2013

1.8.2013

Helga Lähdemäki
Nautelankosken museo
Nautelankoskentie 40
21360 Lieto As.

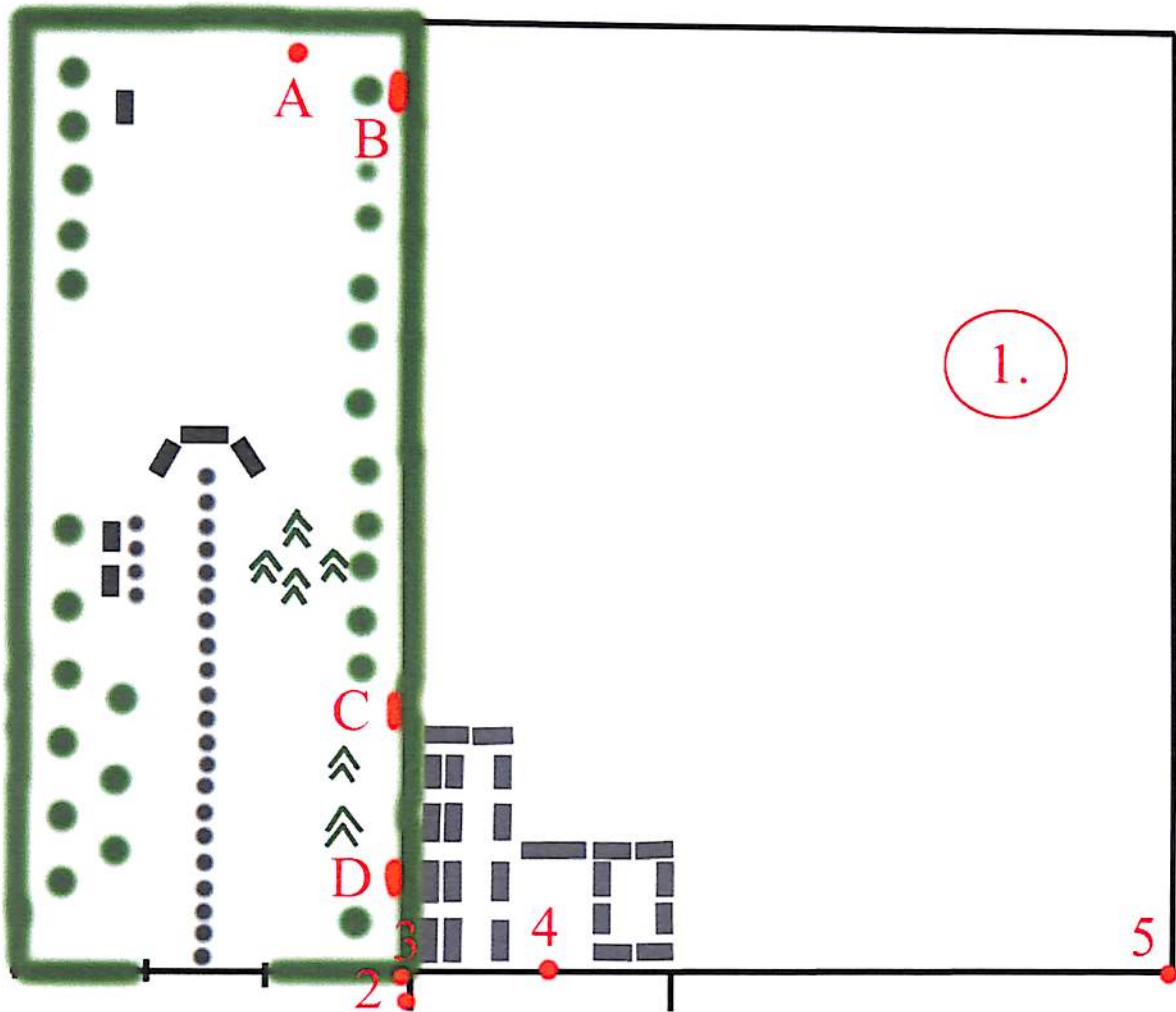
Kuva 12. Tarkentava kaavakuva (ei mittakaavassa) Viinamäen hautausmaan rakenteesta. Uusien vuoden 2013 inventoinnissa löytyneiden kohteiden sijainnit hautausmaahan ja kalustuhuoneeseen nähtynä on merkitty numeroin. Nautelankosken museon kasvillisuuskartoituksessa todetut tärkeimmät kasvit on merkitty kirjaimin. Puuston sijainti hautausmaa-alueella on merkitty kaavakuvaan silmämääräisesti.

- 1) Torpan raunio
- 2) Hautakiven jalusta
- 3) Rajakivi
- 4) Rajakivi
- 5) Rajakivi

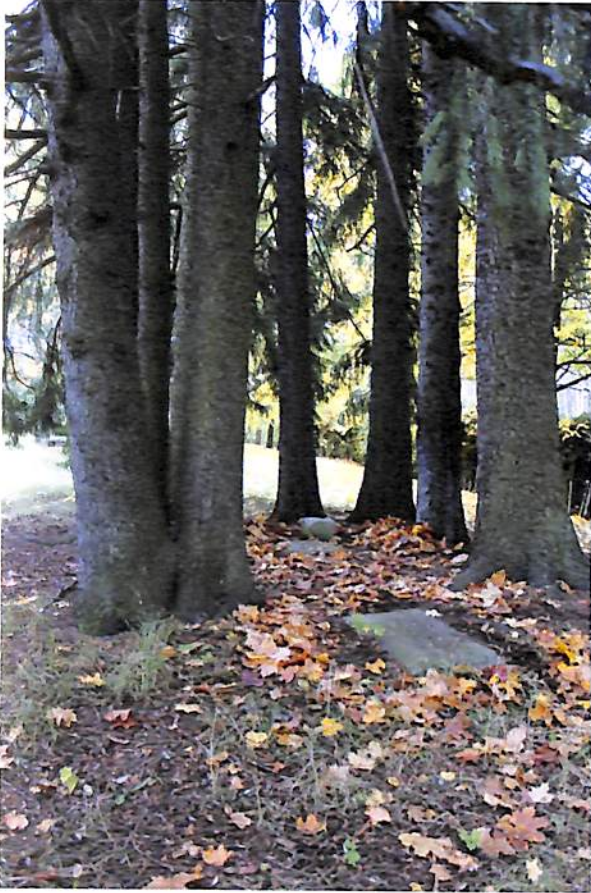
Kuva 14. Hautausmaan keskivaiheilla sijaitsee suuri kuusikko, jonka sisällä on kolme haudan jalustakiveä. 12.10.2012. (Kuva: NKM/va/8616)

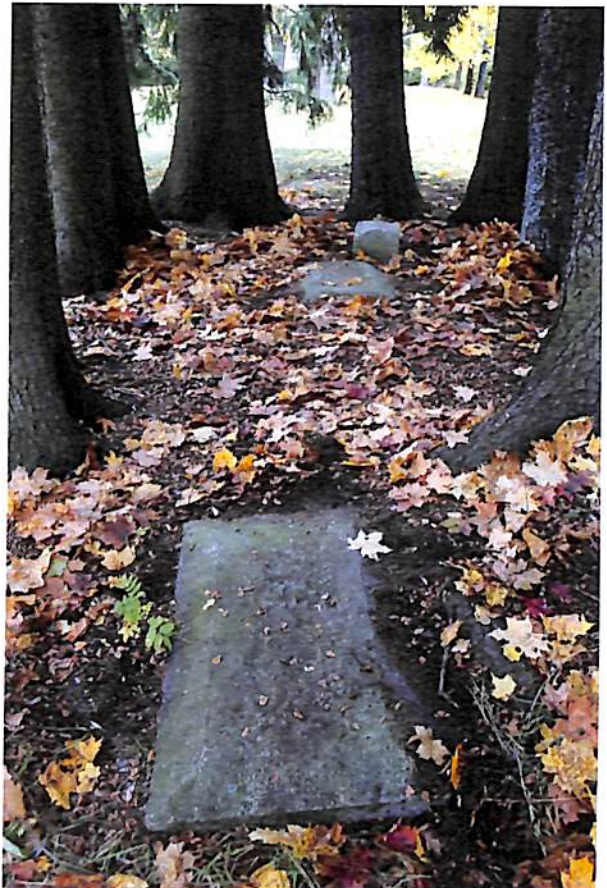
Kuva 15. Kaksi kuusikon sisällä olevaa hautakiven jalustaa ovat suuria ja yksi pienempi. Kyseessä on mahdollisesti entinen sukuhauta, sillä haudalle istutetut puut viittaavat suureen hautakokonaisuuteen. 12.10.2012. (Kuva: NKM/va/8618)

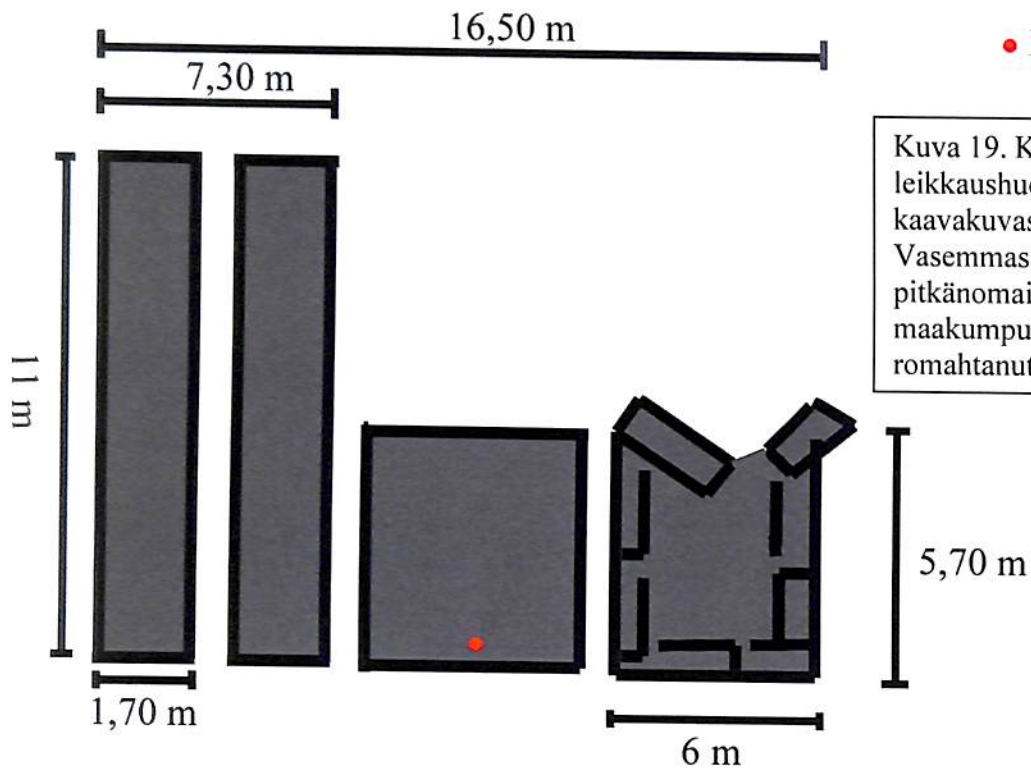
Kuva 19. Kalusto- ja leikkaushuoneen raunio mittoineen kaavakuvassa (ei mittakaavassa). Vasemmassa reunassa kaksi pitkänomaista rauniota, keskellä maakumpu ja oikealla osittain romahtanut raunio.

Alkuperäinen kalusto- ja leikkaushuone on sisältänyt kolme eri tilaa: ruumiiden avauksiin ja säilyttämiseen käytetyn leikkaushuoneen, haudankaivussa käytettyjen välineiden säilyttämiseen käytetyn kalustohuoneen sekä näiden välillä sijainneen läpikäytävän, jonka funktio oli nimensä mukaisesti toimia rakennuksen läpi kuljettavana käytävänä. Kirkonkokousten pöytäkirjoissa on suunnitteluvaiheesta säilynyt joitakin tietoja rakennuksesta, mutta tarkempia rakennuspiirustuksia ei seurakunnan arkistosta vastaavan henkilön ollessa poissa voitu inventointityön ohella tavoittaa. Kirkonkokouksessa todetun mukaisesti kalusto- ja leikkaushuoneen toinen sivu olisi ollut yhdeksän sylvä ja toinen kolme sylvä leveä. Sivujen pituudesta puhutaan myös yhtä leveinä, joka hieman hämää tutkimusta, mutta kyseessä saattaa olla rakennuksen malliin liittyvä tekijä. Toisin sanoen, alkuperäinen rakennus on voinut olla L-kirjaimen mallinen, jolloin sen sivujen pituudet ovat olleet vaihtelevia. Säilyneen kivijalan perusteella

toinen huoneista vaikuttaisi olevan kapea, 11 metriä pitkä tila, joka kulkee pohjois-etelä -suuntaisesti. Toinen huoneista puolestaan on neliön mallinen ja läpikäytävän kokoinen. Jälkimmäiset sijaitsevat rakennuksen etelälaidassa länsi-itä -suuntaisesti. Mikäli huoneiden koosta voi tehdä tulkintoja, on luultavaa, että niistä lännenpuoleinen on ollut leikkaus- ja idänpuoleinen kalustuhuone. Tulkinta perustuu leikkaus- ja ruumiinpukemisoperaatioissa tarvittavaan tilaan, jota lännenpuoleisessa huoneessa on ollut runsaammin. Idänpuoleinen huone näyttäisi olleen hyvin pieni, joskin juuri sopiva ruumisparien, lapioiden, hautalankkujen ja muiden tarvikkeiden säilyttämiseen.

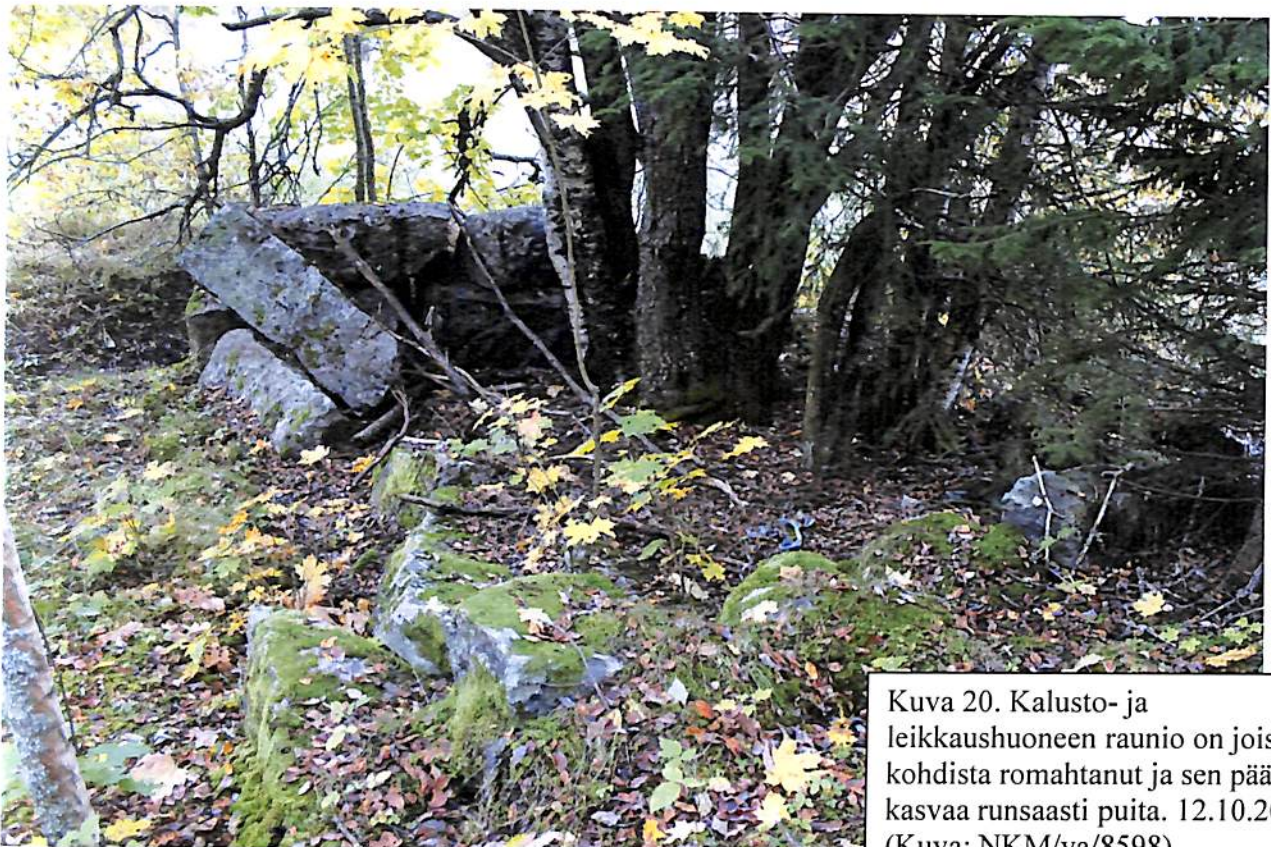
Kuva 20. Kalusto- ja leikkaushuoneen raunio on joistakin kohdista romahtanut ja sen päällä kasvaa runsaasti puita. 12.10.2012. (Kuva: NKM/va/8598)

Maastossa tehdyissä tarkastuksissa Viinamäen hautausmaan kalusto- ja leikkaushuoneen raunion kunto tarkastettiin ja todettiin heikkeneväksi. Osa suurista kivijalan lohkotuista kivistä on romahtanut paikoiltaan maahan. Rauniolla kasvaa useita puita, joiden juuristot tunkeutuvat raunion kivien väliin ja aiheuttavat jatkuvan romahdusvaaran. Raunio on suurilta osin peittynyt mullan ja karikkeen alle ja sen täsmällinen dokumentointi muinaisjäännökseen kajoamatta on haastavaa. Säilymisen varmistamiseksi alueelle olisi hyvä tehdä arkeologinen hoitosuunnitelma, jonka avulla kasvillisuutta ja puustoa voitaisiin ohjata kasvamaan kulttuuriperintöä vaarantamatta. Hoitosuunnitelman yhteydessä tulisi harkita raunion esille ottamista ja kunnostamista arkeologisin kaivauksin, sekä tieteellisen opaskyltin pystyttämistä, jotta kohteen luonnetta voitaisiin valaista paikalla kävijöille. Tässä yhteydessä olisi hyvä pohtia lietolaisen turismin merkitystä kohteelle, sillä kyseessä on paikkakunnan kirkollisesta historiasta kertova, kulttuurihistoriallisesti merkittävä kohde.

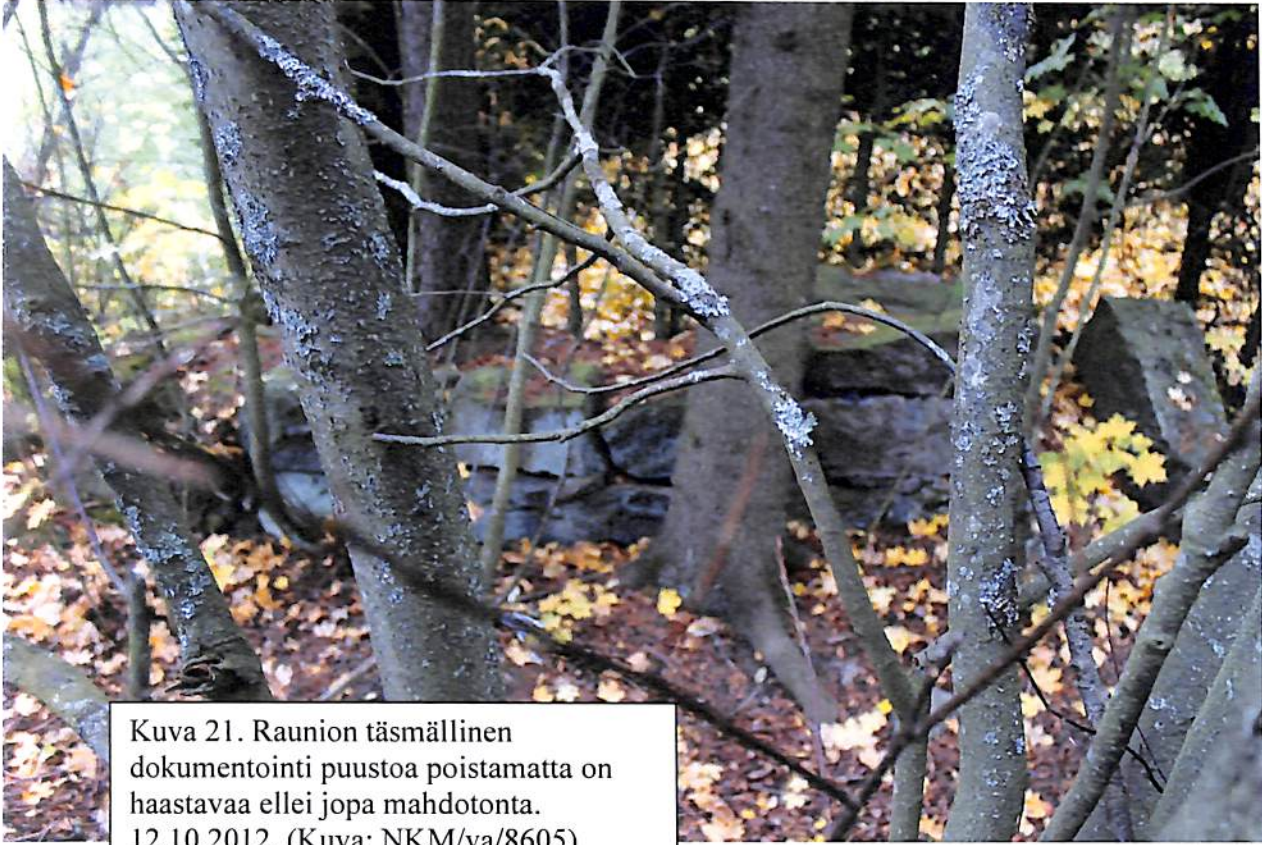
Kuva 21. Raunion täsmällinen dokumentointi puustoa poistamatta on haastavaa ellei jopa mahdotonta. 12.10.2012. (Kuva: NKM/va/8605)

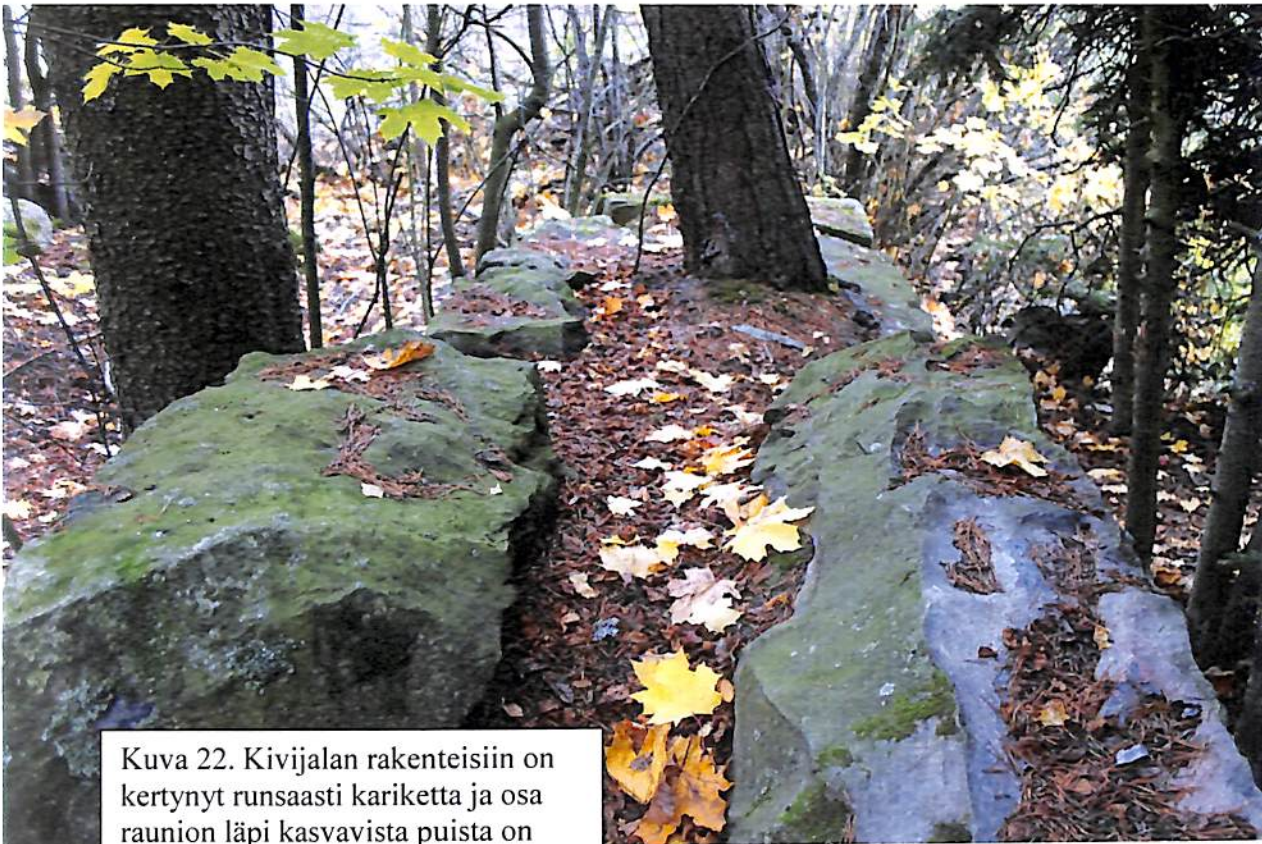
Kuva 22. Kivijalan rakenteisiin on kertynyt runsaasti kariketta ja osa raunion läpi kasvavista puista on hyvinkin suuria. 12.10.2012. (Kuva: NKM/va/8608)

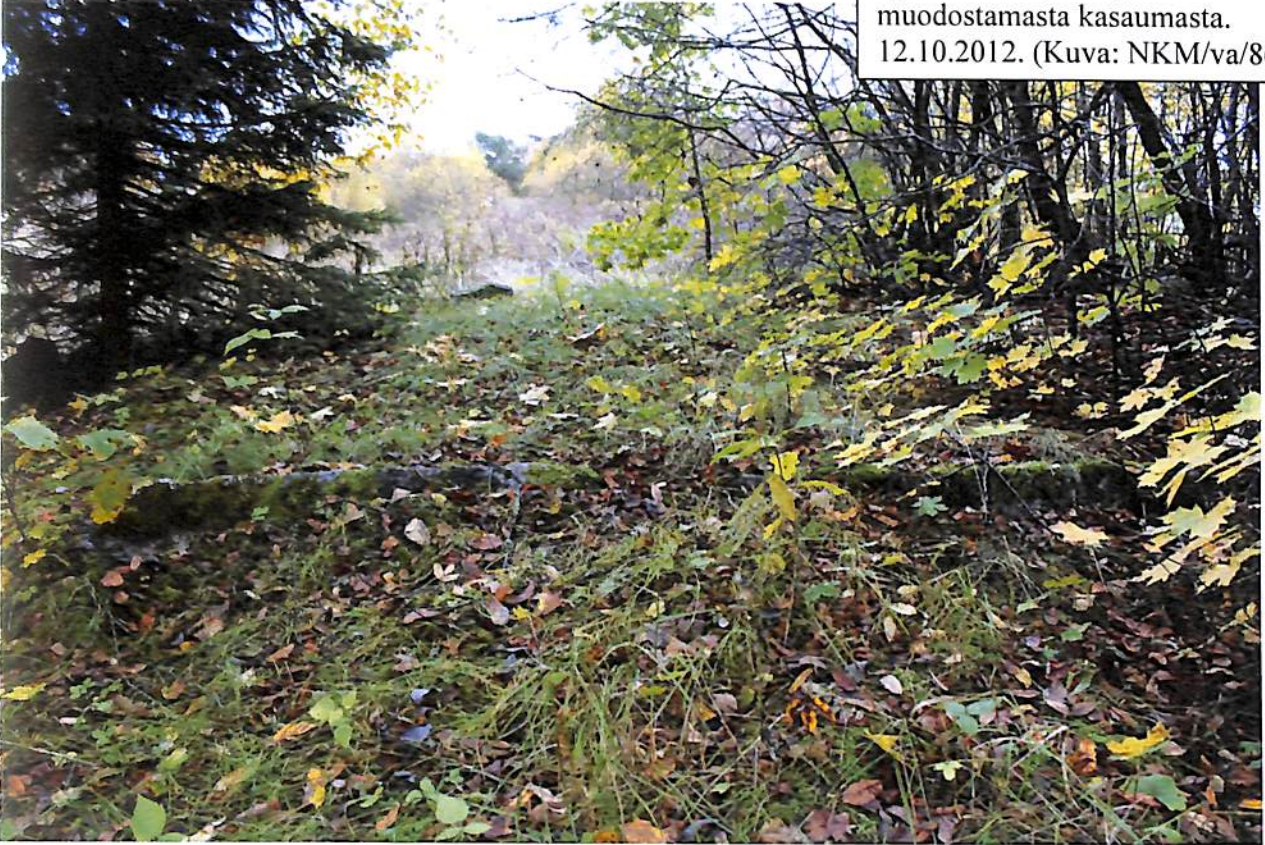
Kuva 23. Raunion keskellä on neliönmallinen maakumpare, jonka konteksti on epäselvä. Mahdollisesti kyse voi olla purkujätteen muodostamasta kasaumasta. 12.10.2012. (Kuva: NKM/va/8610)

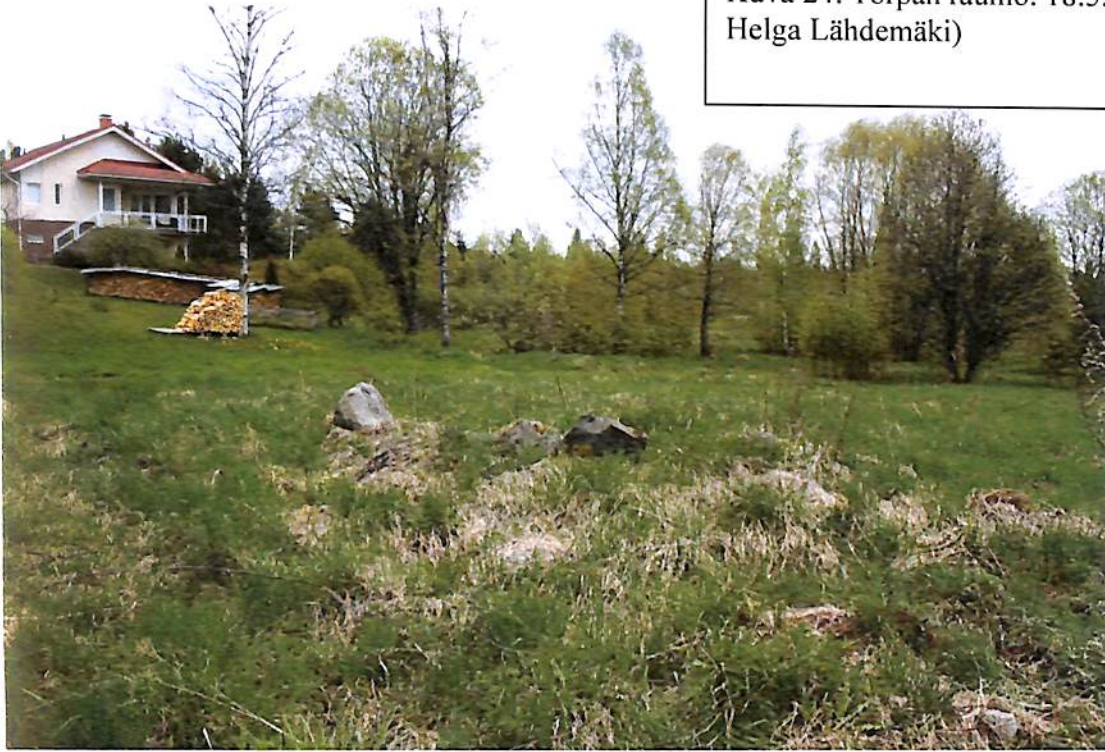
Kuva 24. Torpan raunio. 18.5.2013. (Kuva: Helga Lähdemäki)

Nimi	Torpan raunio
Ajoitus ja tyyppi	n. 1800-luku
Kunta	Lieto
Muinaisjäännöstunnus	-
Koordinaatit	P: 6719986 (ykj) I: 3251051 (ykj)
Tutkimushistoria	-
Löydöt	-
Kuvaus	<p>Mahdollinen torpan raunio on havaittavissa Viinamäen hautausmaahan kuuluvan joutomaan itäisellä sivulla. Raunio on röykkiönomainen kivilatomus, jossa osasta kiviä on havaittavissa porausjälkiä. Sen leveys on 5,30 metriä ja pituus 6,10 metriä. Raunion kaakkoispuolella kulkee ulkoilukäytössä oleva vanha tienpohja, jonka toisella puolella sijaitsee omakotitalotontteja. Raunio on peittynyt alueella voimakkaasti kasvavaan heinäkasvillisuuteen. Lähellä asuva paikkakuntalainen arvioi kentällä haastateltaessa, etteivät raunion kivet ja maakumpareet välttämättä ole alkuperäisellä paikallaan. Niiden sijainti ei kuitenkaan luultavasti ole muuttunut kovin paljon alkuperäisestä, sillä kivien kuljettaminen pitkän matkan päähän on tuskin ollut tarkoituksellista, kun maa-aluetta ei ole käytetty.</p> <p>Kivilatomuksen pohjoispuolella, noin viiden metrin etäisyydellä, sijaitsee maakumpare, jonka funktio jäi inventoinnissa epäselväksi. Sijaintinsa puolesta sen on mahdollista liittyä torpan asutukseen tai se on voinut muodostua torppaa purettaessa. Kumpareen syntyyn on myös voinut vaikuttaa viereinen omakotitaloasutus.</p> <p>Edellisestä joitakin metrejä pohjoiseen havaittiin inventoinnissa puolikuun muotoinen maansekainen kivimuodostelma, jonka funktiota ei</p>

myöskään kyetty ilman koekaivauksia selvittämään. Kyseessä voi kuitenkin olla vanha puutarhan tukirakennelma tai kukkapenkin perustus. Muodostelman pituus on 3,70 metriä ja rengasmaisen osan leveys 1,60 metriä.

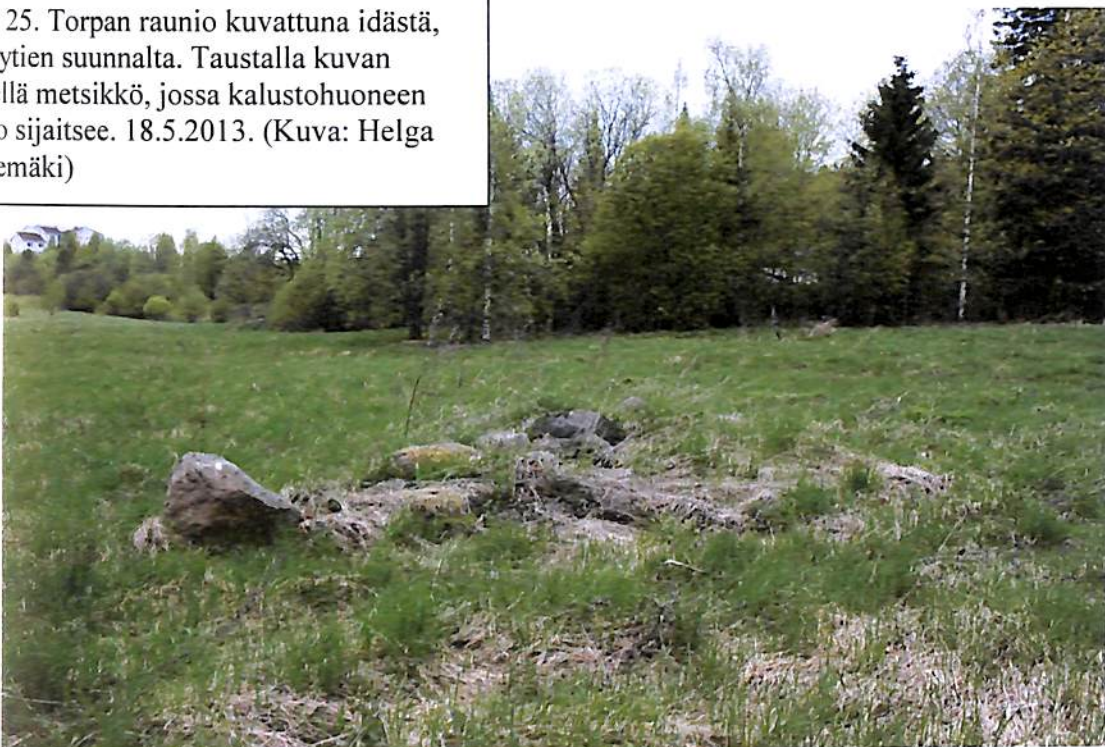
Kuva 25. Torpan raunio kuvattuna idästä, kävelytien suunnalta. Taustalla kuvan keskellä metsikkö, jossa kalustuhuoneen raunio sijaitsee. 18.5.2013. (Kuva: Helga Lähdemäki)

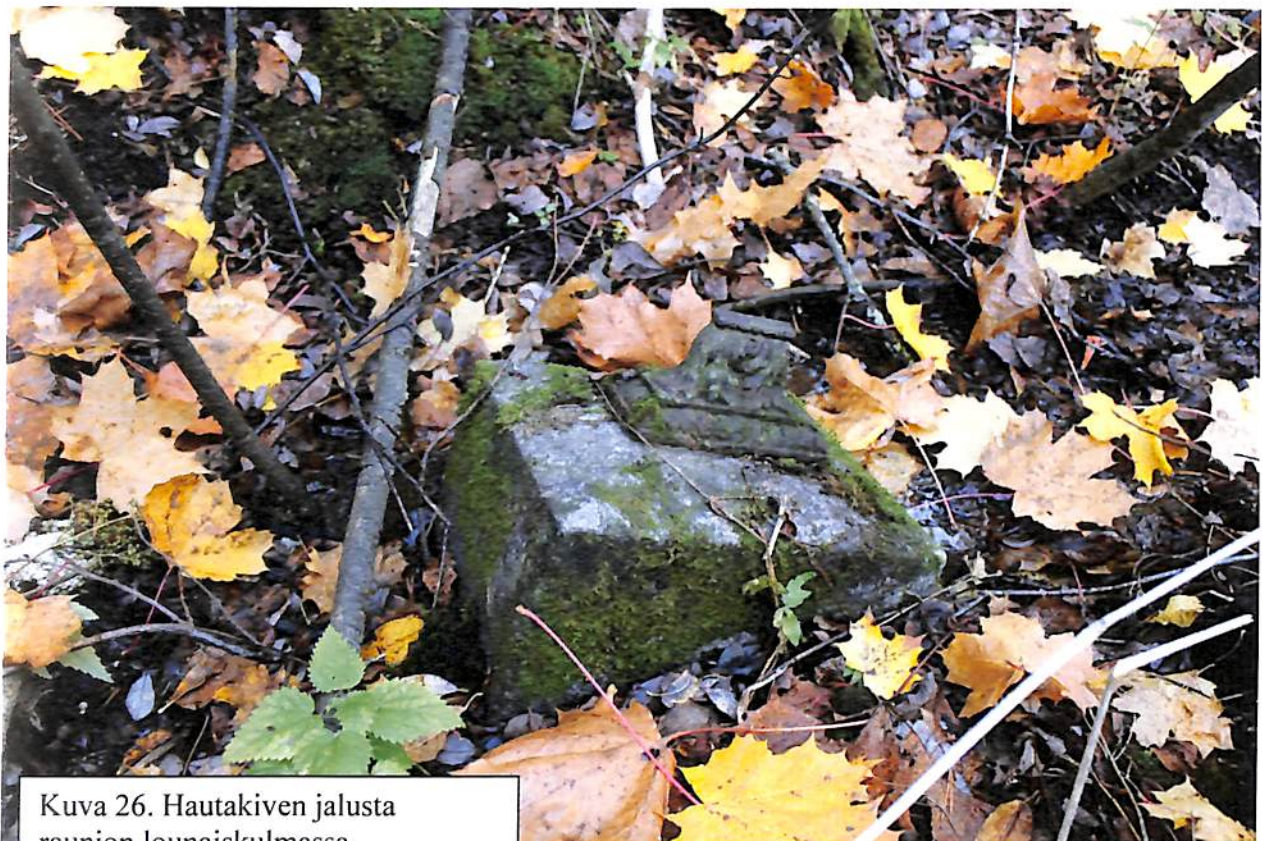
Kuvaus Hautakiven jalusta muodostuu nelikulmaisesta jalustasta, sekä siihen upotetusta autaristin katkelmasta. Jalusta sijaitsee ojassa nykyisen Viinamäen hautausmaan ulkopuolella, aivan kalustohuoneen raunion lounaiskulmassa. Kivi on osin painunut pehmeään maahan ja sen pinnat ovat voimakkaasti sammaloituneet.

Kuva 26. Hautakiven jalusta raunion lounaiskulmassa. 12.10.2012. (Kuva: NKM/va/8620)

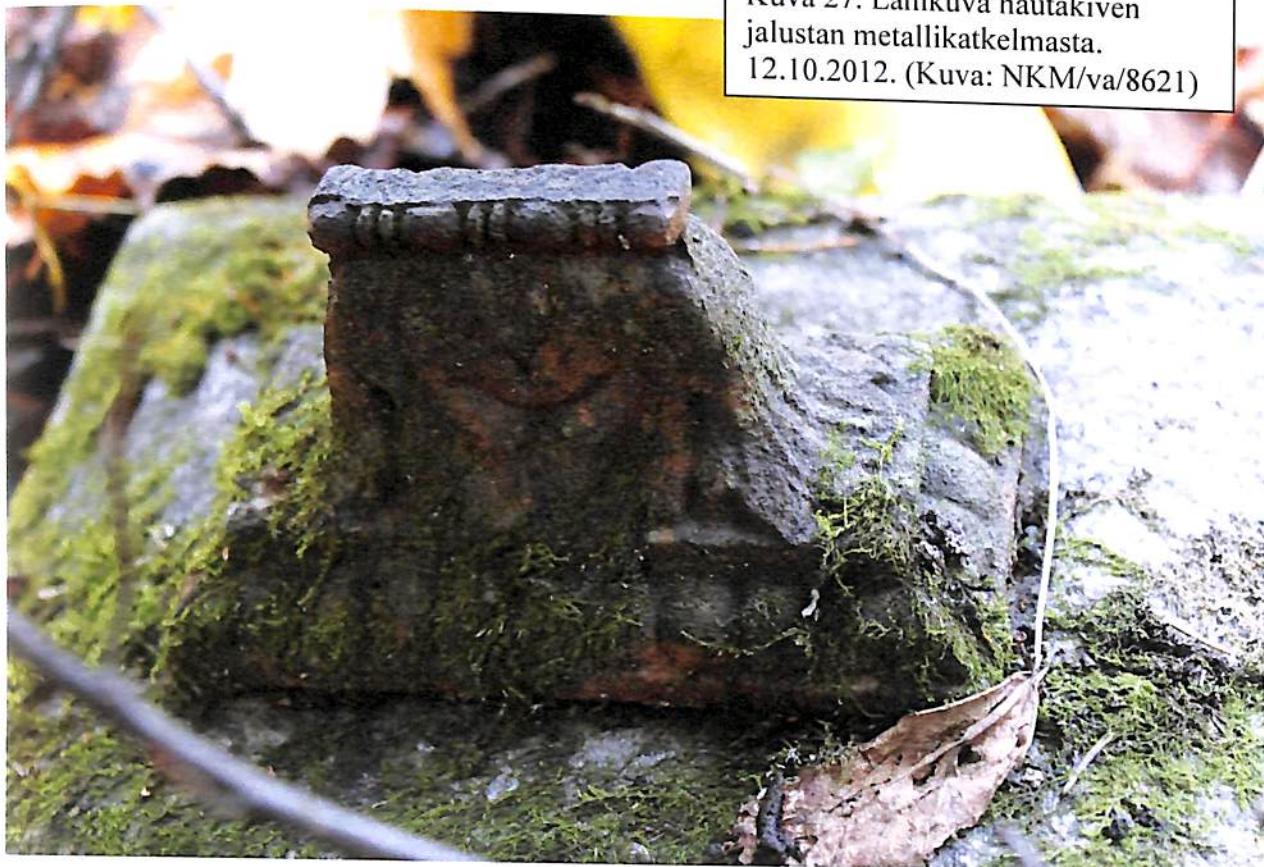
Kuva 27. Lähikuva hautakiven
jalustan metallikatkelmasta.
12.10.2012. (Kuva: NKM/va/8621)

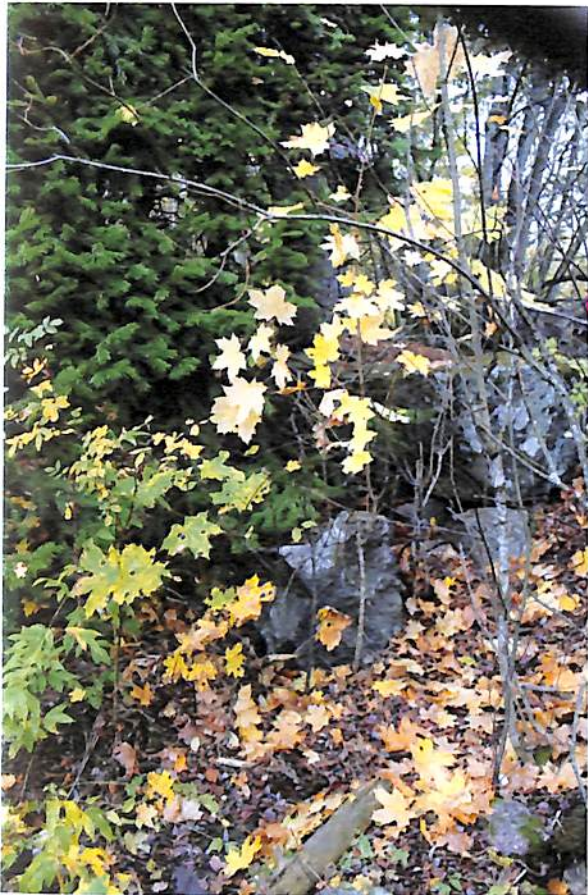
Kuvaus Rajakivi sijaitsee nykyisen Viinamäen hautausmaan kaakkois- ja kalustohuoneen raunion lounaiskulmassa, aivan hautausmaa-aluetta rajaavan kuusiaidan tuntumassa. Sen yhdelle sivulle on hakattu numero ”14”. Kiven muoto on rajakiveksi melko rosainen, eikä sen sivuja ole viimeistelty kuten rajakivillä yleensä.

Kuva 28. Hautausmaan kulmassa sijaitsevaa rajakiveä on vaikea havaita muun raunion ja kuusiaidan joukosta. 12.10.2012. (Kuva: NKM/va/8623)

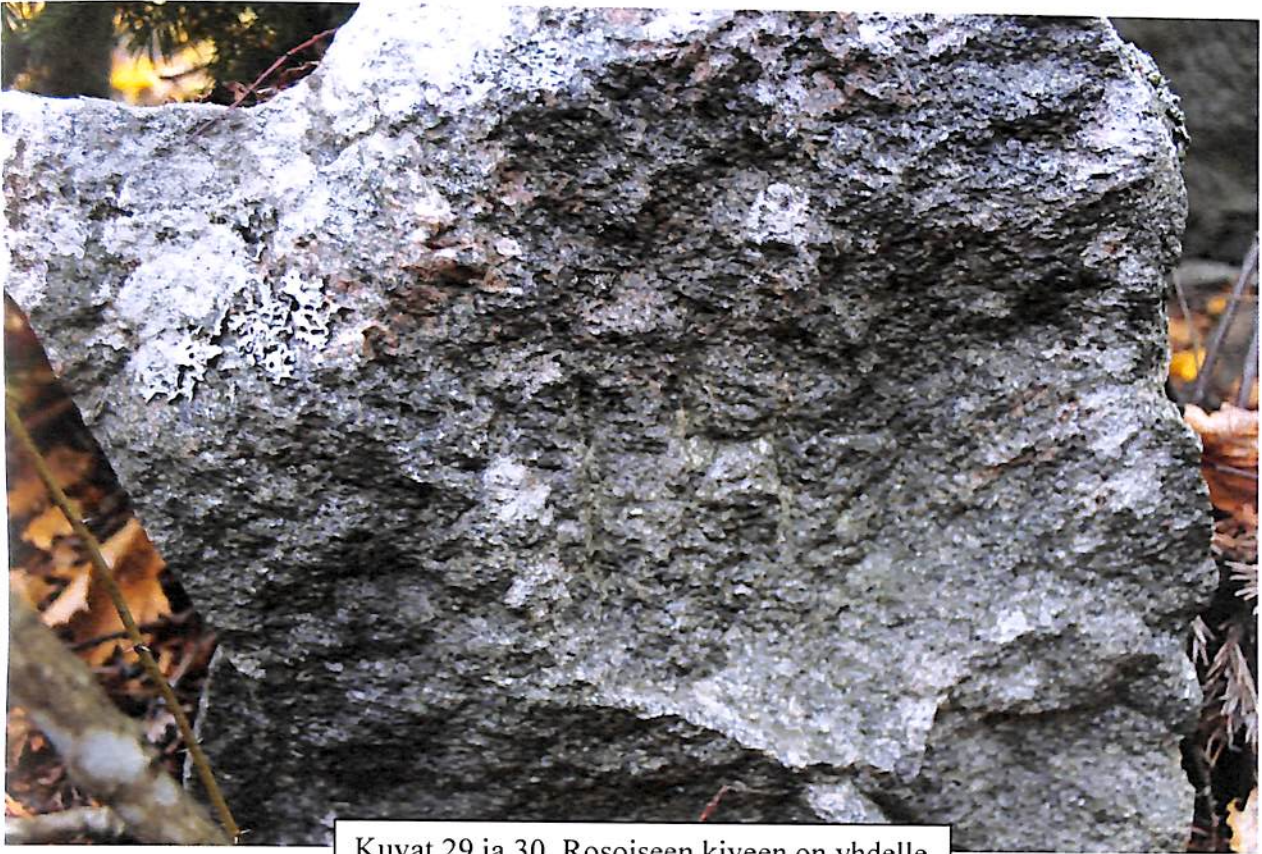
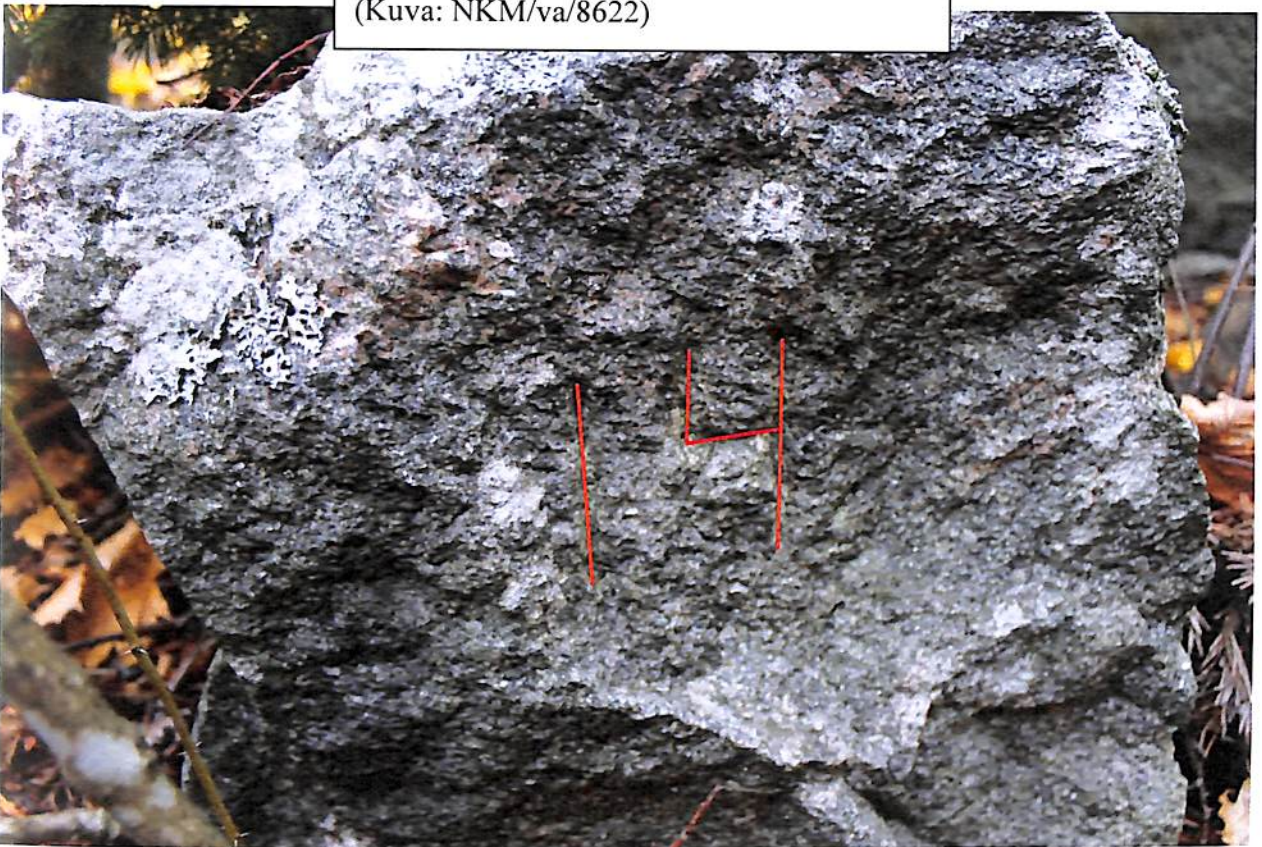
Kuvat 29 ja 30. Rosoiseen kiveen on yhdelle sivulle kaiverrettu numero 14. 12.10.2012.
(Kuva: NKM/va/8622)

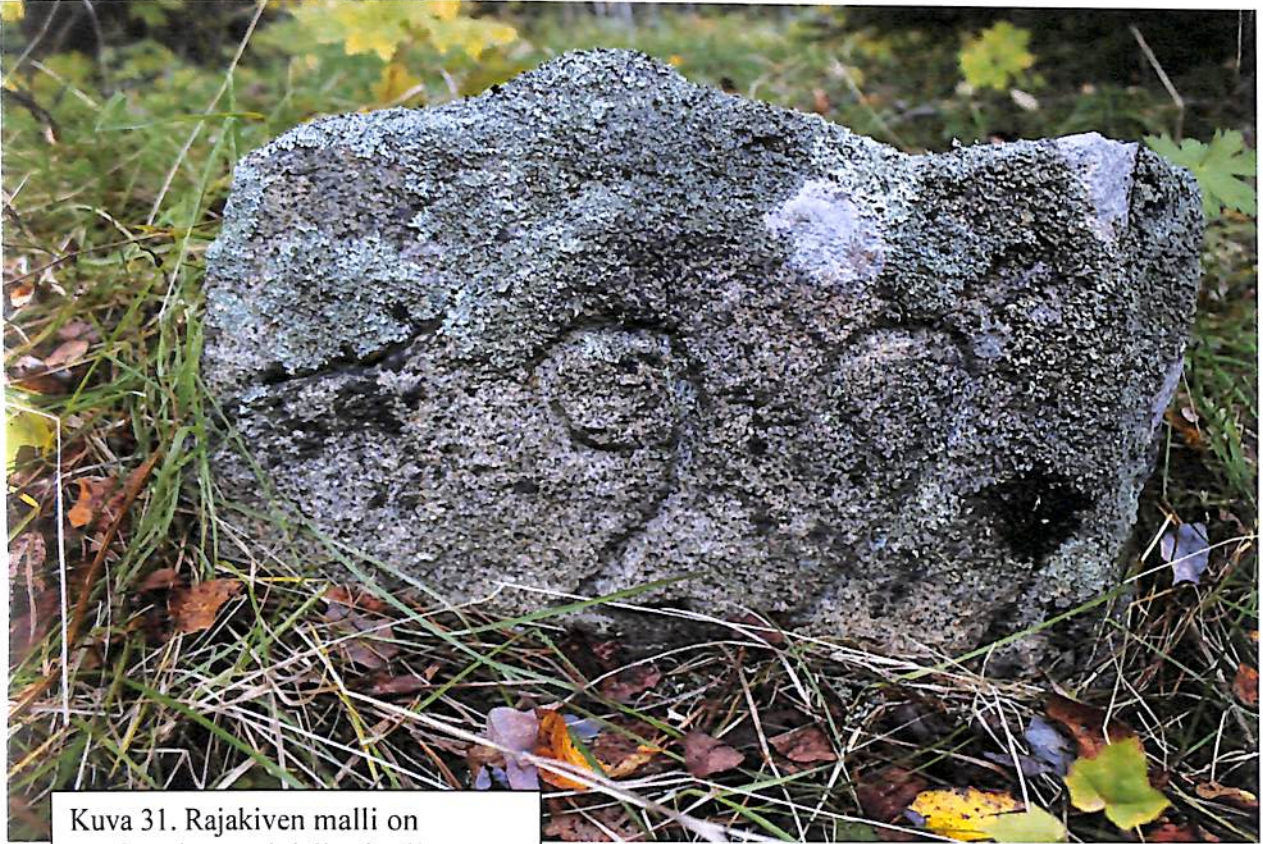
Kuvaus Rajakiven malli on matala ja leveä, eikä sitä ole viimeistelty tasaiseksi. Kyse onkin luultavimmin luonnonkivestä, johon on merkitty numero tonttia lohkottaessa. Leveälle tasaiselle sivulle on kaiverrettu numero 29. Kiven pinta on voimakkaasti sammaloitunut, mutta numerot ovat selvästi havaittavissa.

Kuva 31. Rajakiven malli on rosoinen ja sen yhdelle sivulle on kaiverrettu numero 29. 12.10.2012. (Kuva: NKM/va/8606)

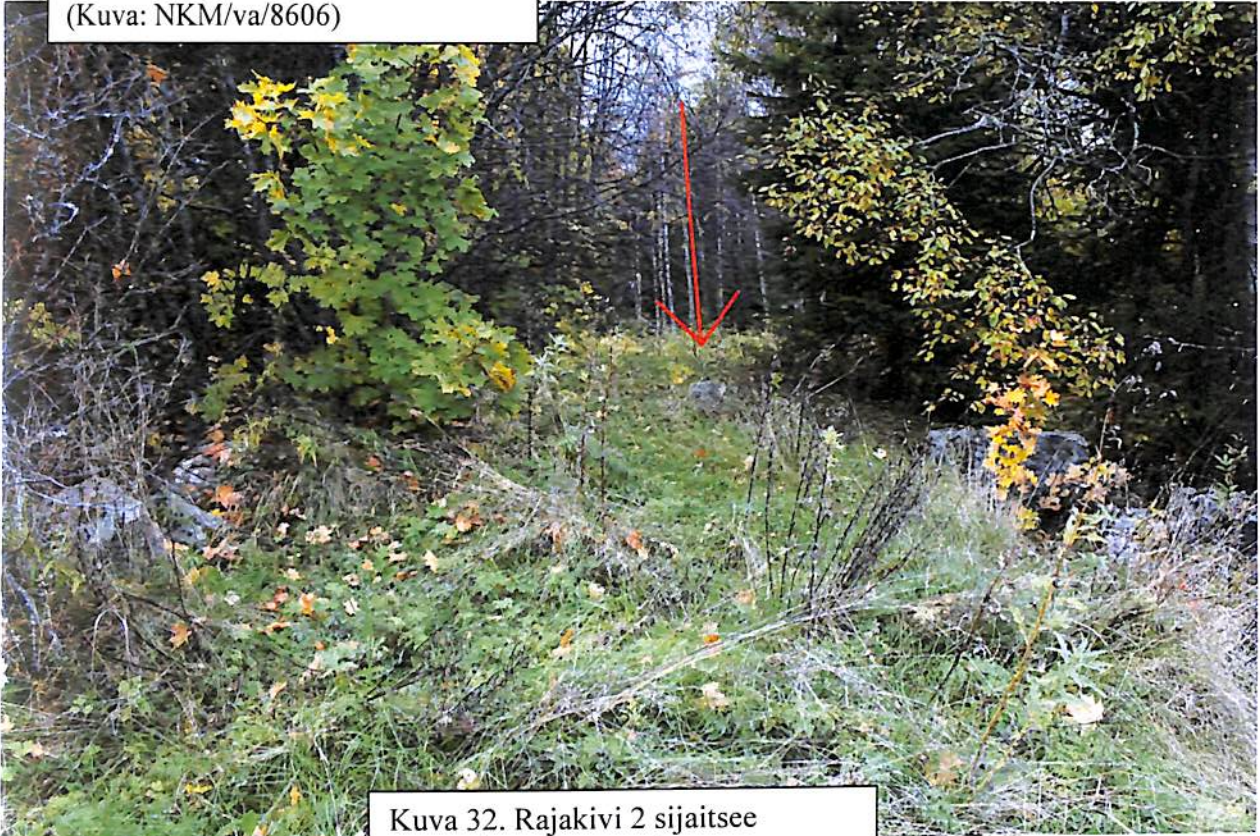
Rajakivi sijaitsee keskellä alkuperäisen hautausmaa-alueen etelälaitaa. Se on kalustohuoneen raunion oletetun läpikäytävän kohdalla, raunion ulkosivulla. Kiven sijainti on mielenkiintoinen, sillä mikäli se on yhä alkuperäisellä paikallaan, on se ilmeisesti tontin lohkomisen jälkeen jäänyt rakennetun kalusto- ja leikkaushuonerakennuksen alle. Sijainti on myös epäilyttävän lähellä toista rajakiveä, joka puolestaan sijaitsee selvästi tontin kulmassa. Kiven numeron 29 sijoittuminen numeroiden 14 ja 24 välille vaikuttaa epäilyttävältä. Onkin mahdollista, että rajakivi 2 on jossakin vaiheessa siirtynyt alkuperäiseltä sijainniltaan, jonka jälkeen se on asetettu nykyiselle paikalleen, tai ettei kyse ole lainkaan hautausmaa-alueen rajoihin liittyvästä merkinnästä. Edelliseen viittaisi myös se, että kivi sijaitsee maakumpareella, joka on mahdollisesti muodostunut rakennuksen purkamisen yhteydessä paikalle jääneestä maa-aineksesta.

Kuva 32. Rajakivi 2 sijaitsee kalustuhuoneen raunion etelälaidalla, keskellä entiseksi läpikäytäväksi tulkittua aluetta. 12.10.2012. (Kuva: NKM/va/8603)

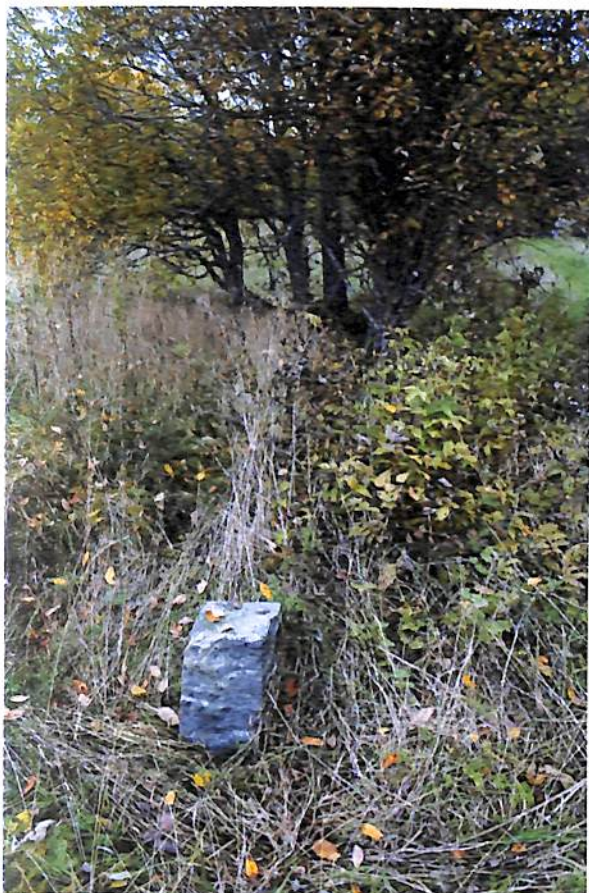
Kuva 33. Rajakivi 3 sijaitsee aivan nykyisen joutomaa-alueen reunassa. 12.10.2012. (Kuva: NKM/va/8629)

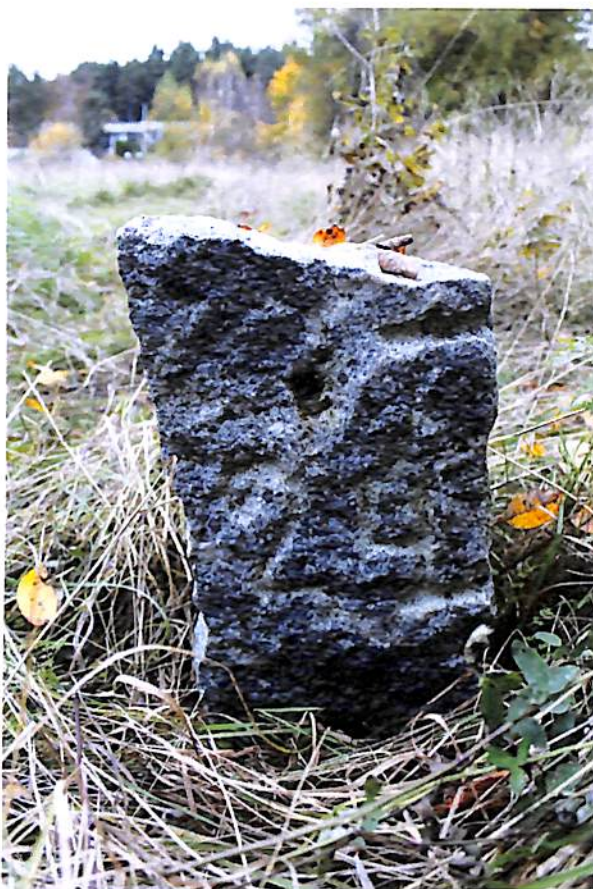
Kuva 34. Rajakiven yhdelle sivulle on kaiverrettu numero 24. Taustalla valokuvan oikeassa yläkulmassa siintää Viinamäen hautausmaa. 12.10.2012. (Kuva: NKM/va/8630)
